# Le Myriophylle à épis (MAE)

# Le Lac Quenouille en chiffre

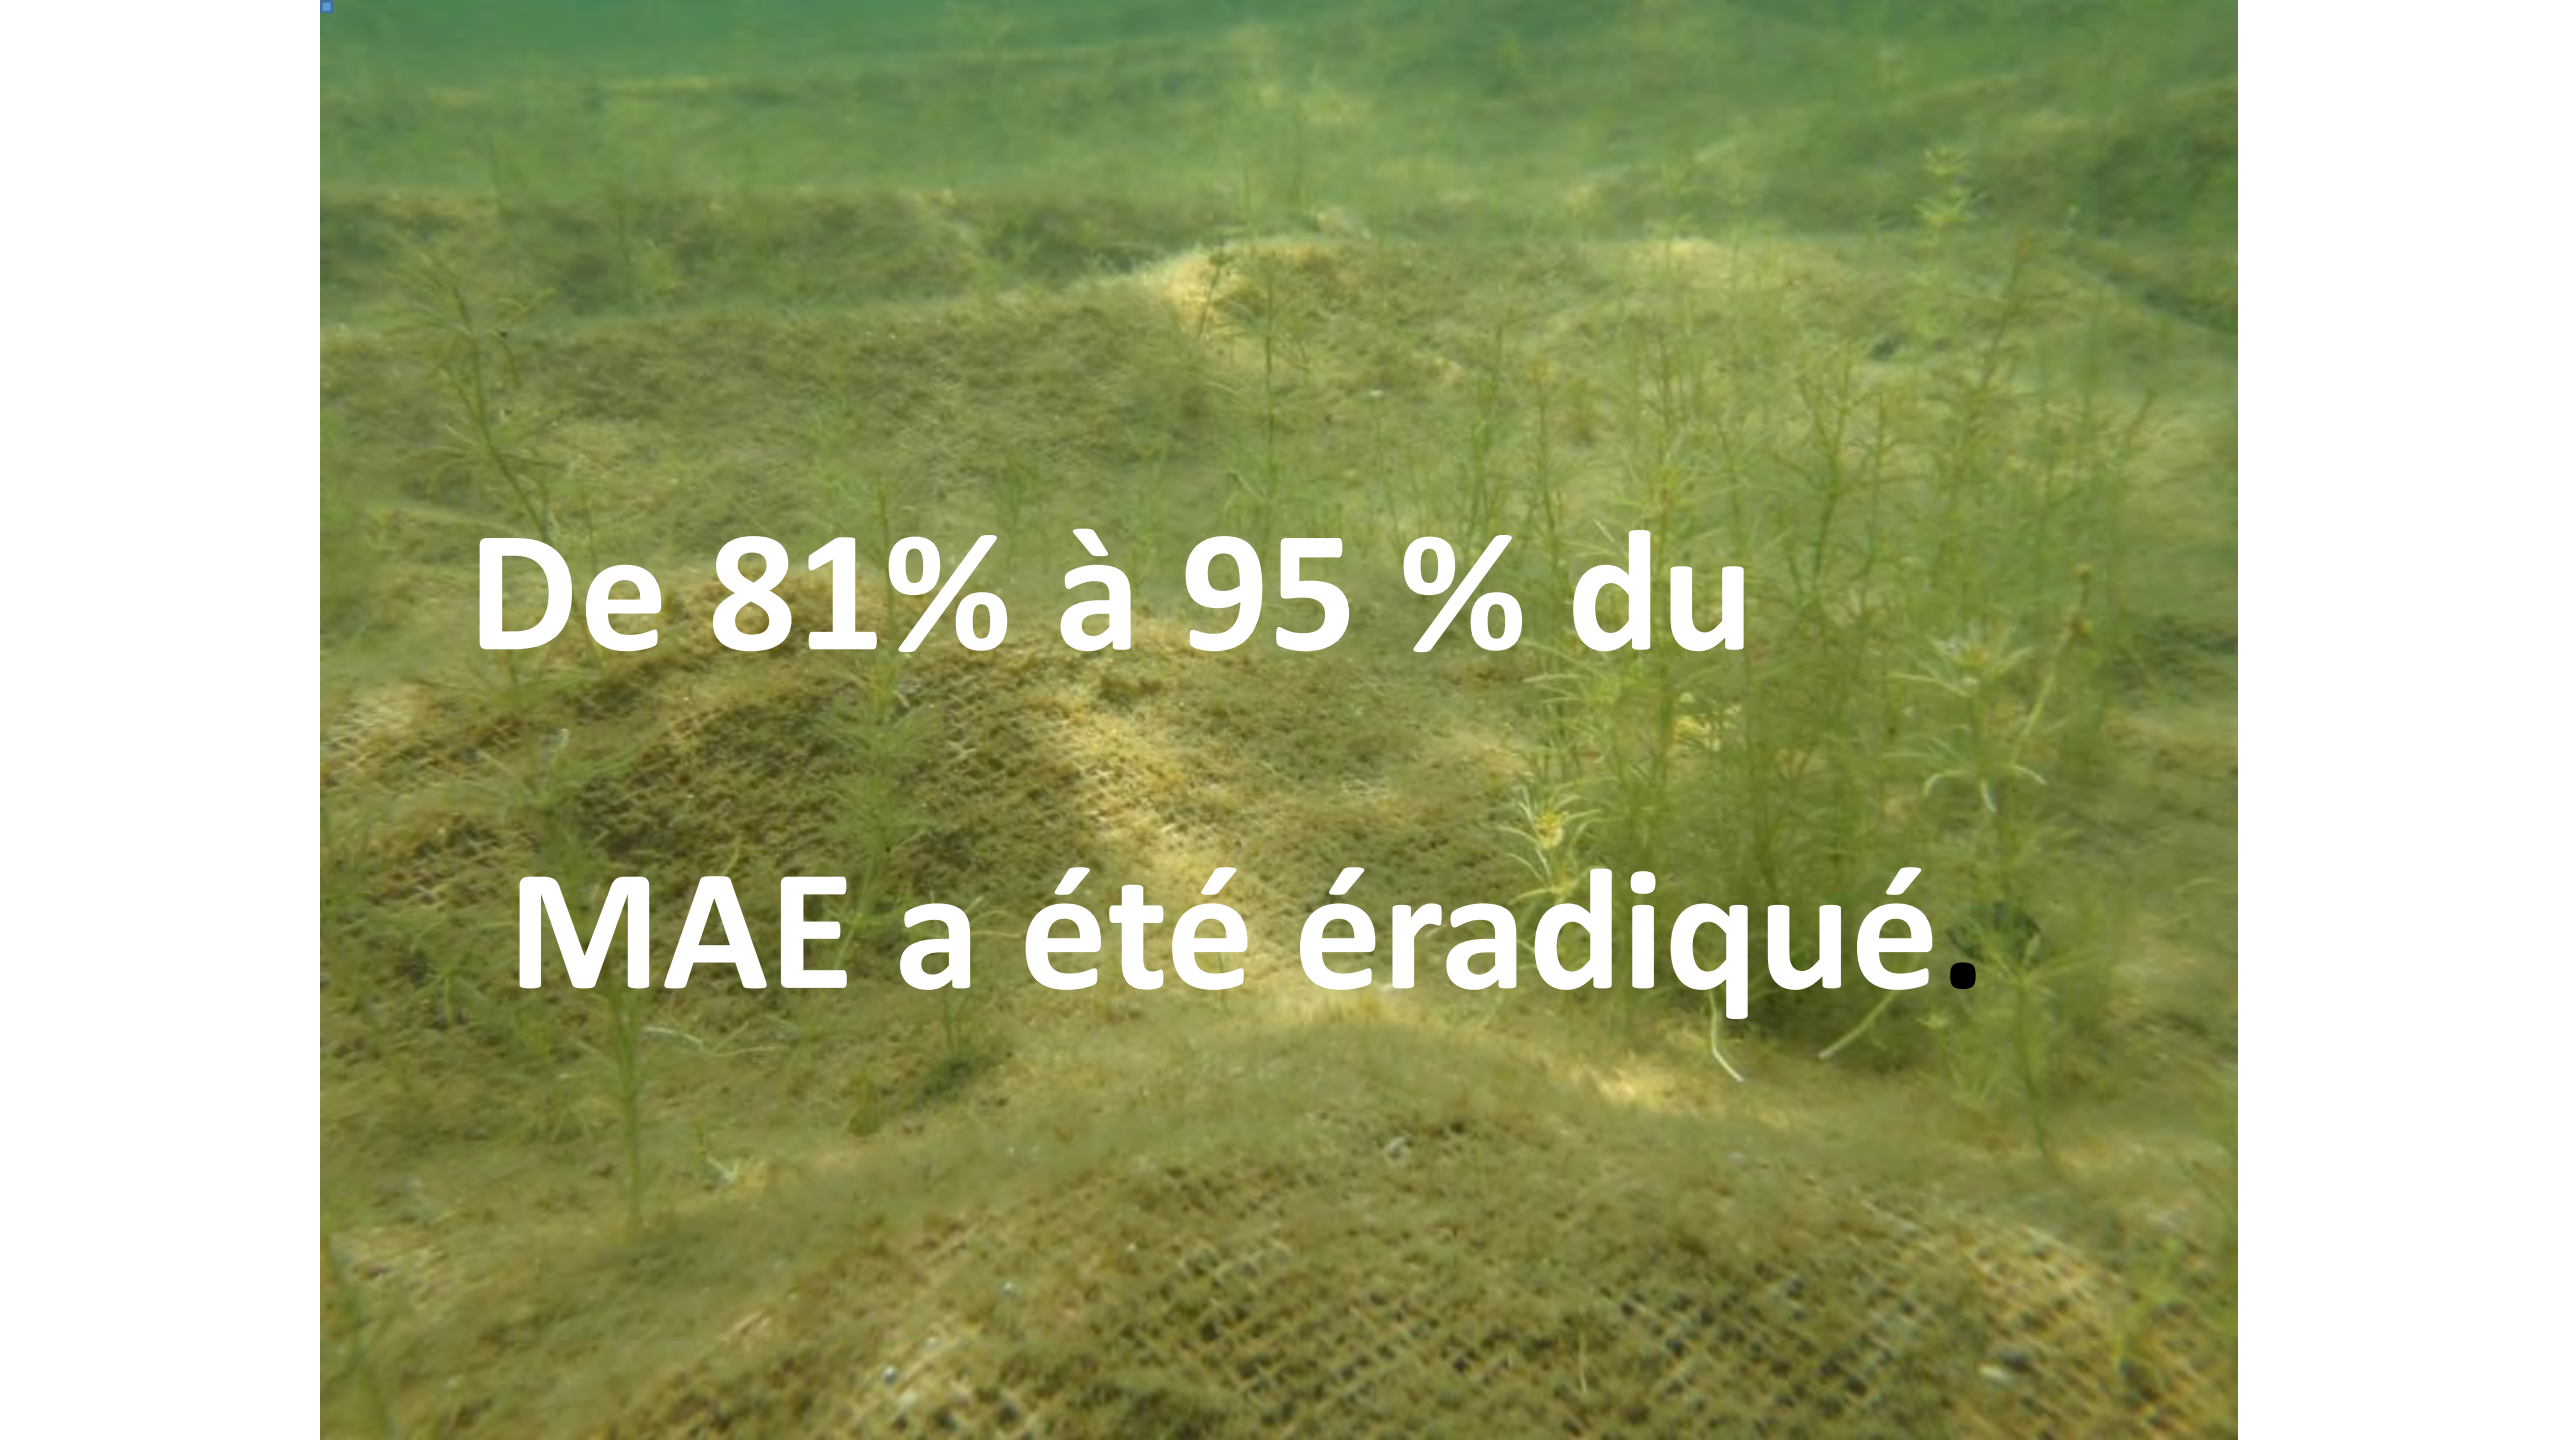
# RÉSULTATS

Après 3 années, la toile de jute est complètement désintégrée.

La désintégration débute la première année.

**De 81% à 95 % du  
MAE a été éradiqué.**

- Pose de bouée pour limiter la circulation
- Pose d'une toile de jute
- Toile biodégradable appliquée en grande surface sur les plantes, maintenue au fond par sac de sable
- Expérimenté par un chercheur universitaire en Irlande (testé de 2009 à 2013), sur 92 hectares infestés 9,7 hectares seulement l'était toujours après 5 ans
- Testé au Lac Pémichangan, Outaouais par l'ABV des 7, 2012 à 2014, 6,000 m<sup>2</sup>
- Éradication en moyenne de 87% , jusqu'à 95%
- Retour des plantes indigènes
