Caractérisation des herbiers de plantes aquatiques (2024)

Lac Quenouille, Lac Supérieur, Sainte-Agathe-des-
Monts et Val-des-Lacs

Le 18 novembre 2024

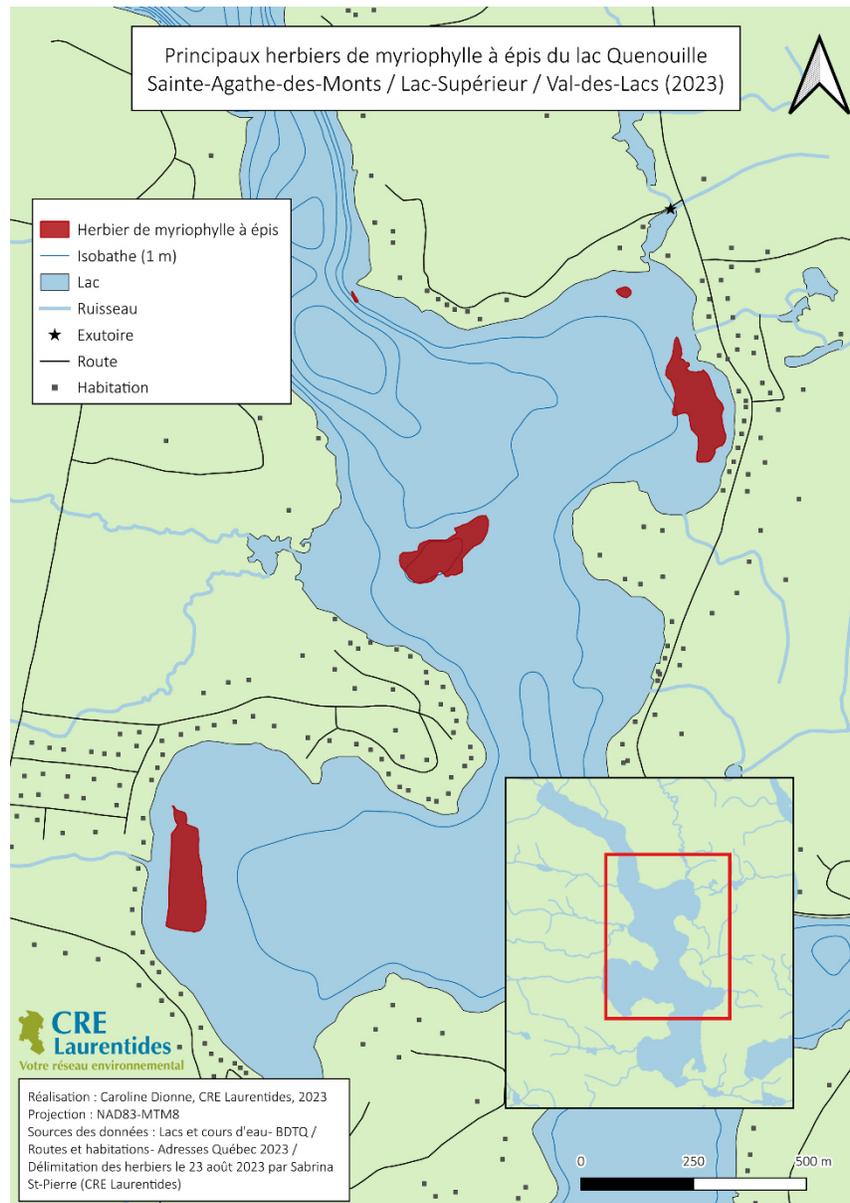
Figure 1 : Cartographie des principaux herbiers de myriophylle à épis au lac Quenouille en 2023 (Conseil régional de l'environnement des Laurentides, 2023).

Les herbiers ayant été repérés par CRE Laurentide en 2023 sont encore présents en 2024, mais avec des superficies qui semblent supérieures (Figure 1; Conseil régional de l'environnement des Laurentides, 2023). Plusieurs autres herbiers ont été observés dans la baie Desjardins, dans la partie nord-est du lac, dans l'anse Gray ainsi que sur la rive est du lac. Aucun MAE n'a été observé dans la baie creuse au nord du lac, où la profondeur passe rapidement de 2 à 18 mètres (Figure 3, Richard Carignan et Conseil régional de l'environnement des Laurentides, 2021). Il est donc plus difficile pour les macrophytes de s'y établir, car la quantité de lumière y est rapidement limitée. Ainsi, la caractérisation des herbiers en 2024 vient compléter celle effectuée par CRE Laurentide en 2023, car tous les herbiers de MAE, de toutes les tailles et densités, sont maintenant caractérisés. La carte des herbiers de MAE 2024 est très précise et complète, ce qui est essentiel pour planifier une lutte contre cette plante aquatique.

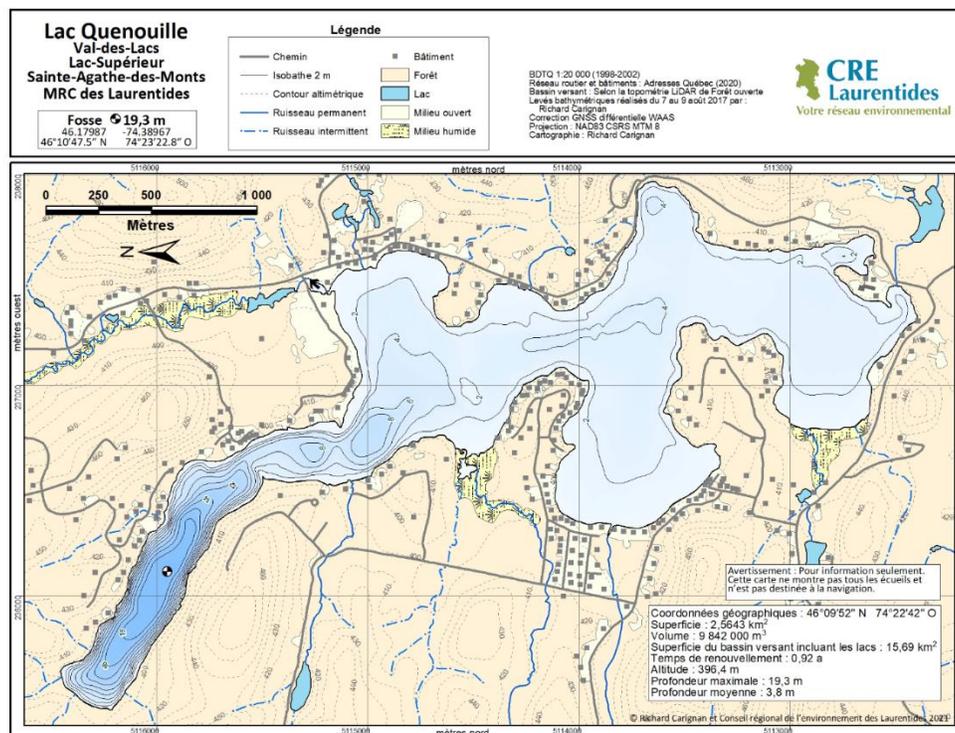
Figure 3 : Carte bathymétrique du lac Quenouille (Richard Carignan et Conseil régional de l'environnement des Laurentides, 2021).

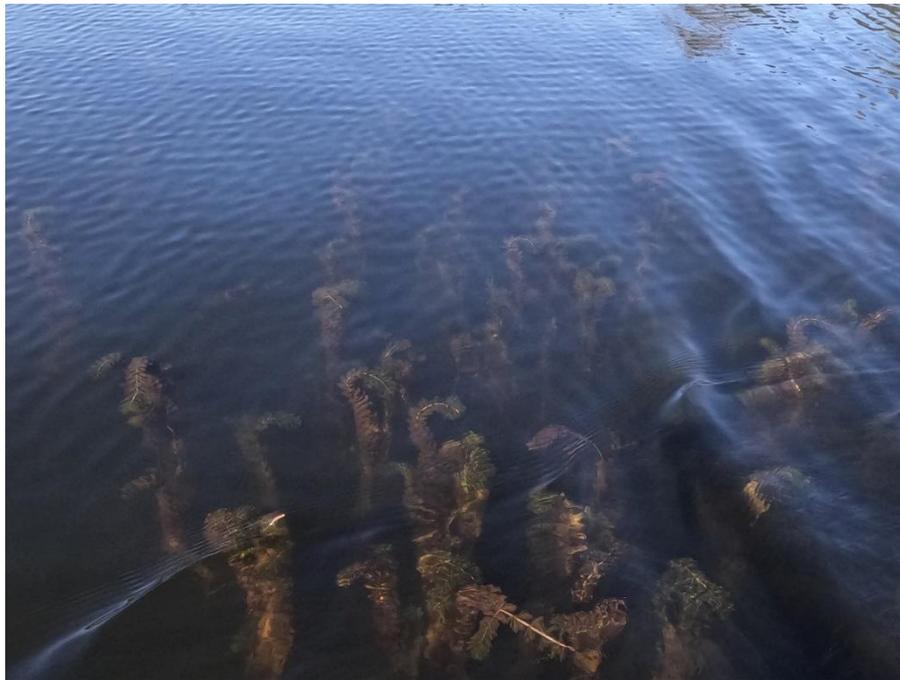
Figure 4 : Herbier de myriophylle à épis au lac Quenouille en août 2024.

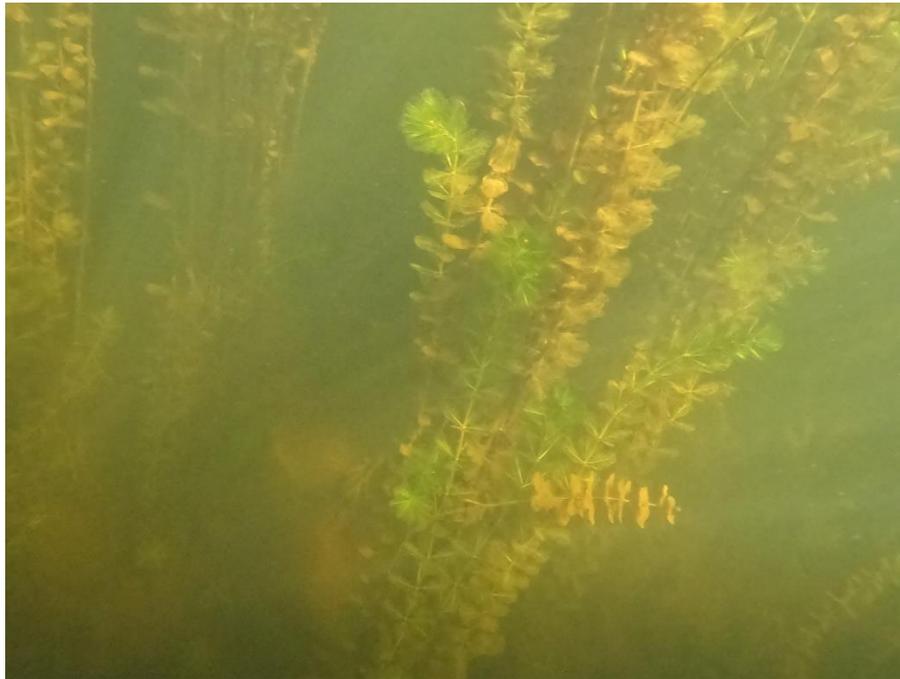
Figure 5 : Plants de myriophylle à épis au lac Quenouille en août 2024.

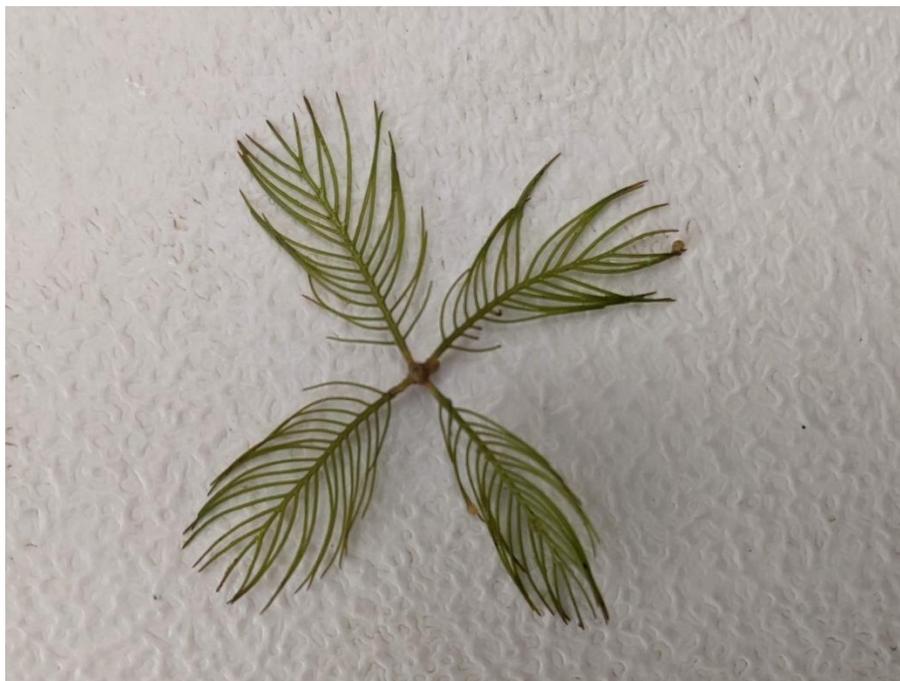
Figure 6 : Groupe de 4 feuilles de myriophylle à épis disposées en verticille. Chaque feuille est divisée en 14 paires de folioles.

Le MAE est identifiable grâce à ses caractéristiques distinctives. Tout d’abord, les feuilles du MAE ont l’apparence de plumes placées en groupe de 4 à 5 autour de la tige, disposées en verticille (Figure 5). Chaque feuille est divisée en 12 à 24 paires de folioles filiformes (Figure 6). Le MAE peut également produire des petites fleurs rassemblées en racème qui émerge à la surface de l’eau de 4 à 10 cm (Figure 7; Aiken et al. 1979).

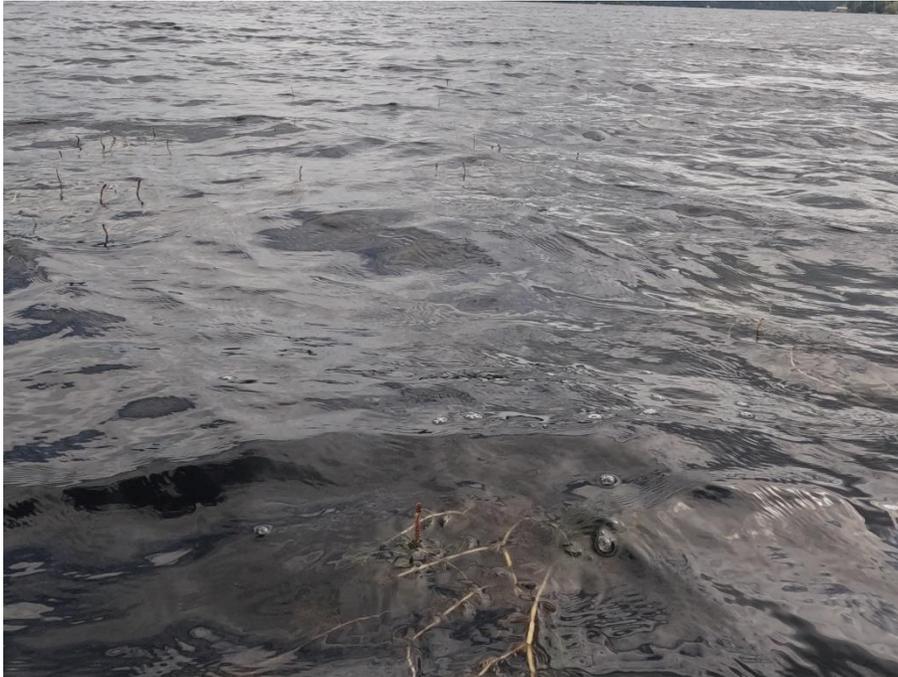
Figure 7 : Fleurs de myriophylle à épis au lac Quenouille en août 2024.

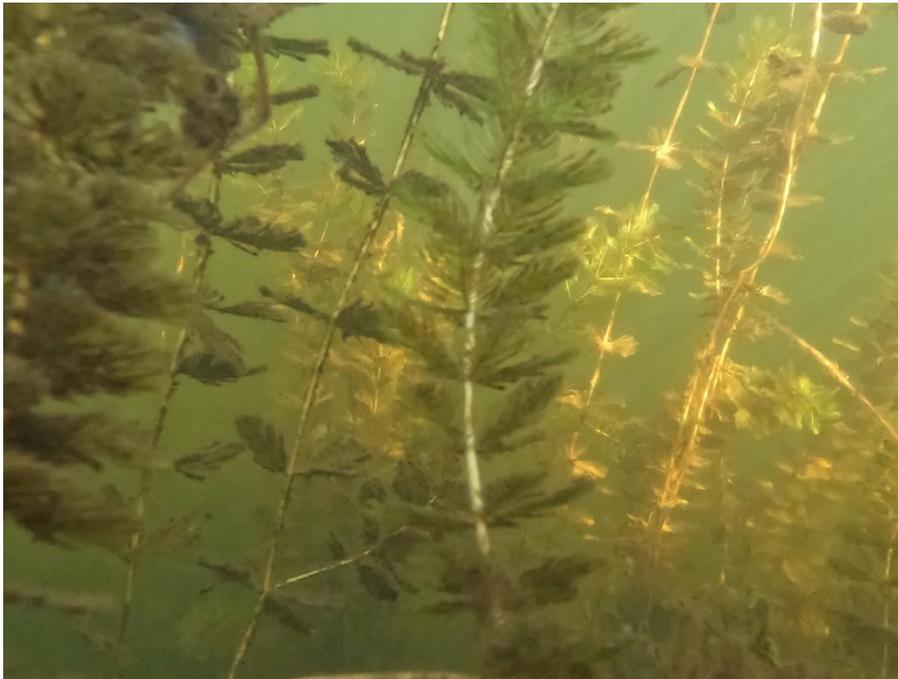
Figure 8 : Plants de myriophylle à épis au lac Quenouille en août 2024.

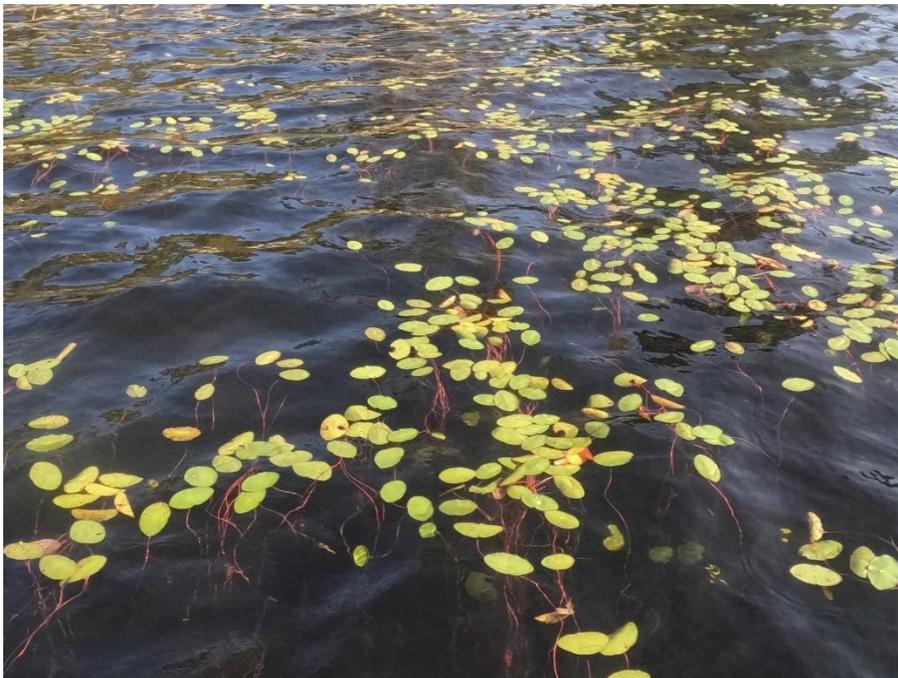
Figure 9 : Herbier de brasénie de Schreber au lac Quenouille en août 2024.

Au lac Quenouille, tous les herbiers de brasénie se retrouvent près de la rive. La brasénie de Schreber est reconnue pour pousser dans des eaux tranquilles et peu profondes. La rive constitue donc un choix optimal pour la brasénie afin de s'y enraciner et de s'y propager.

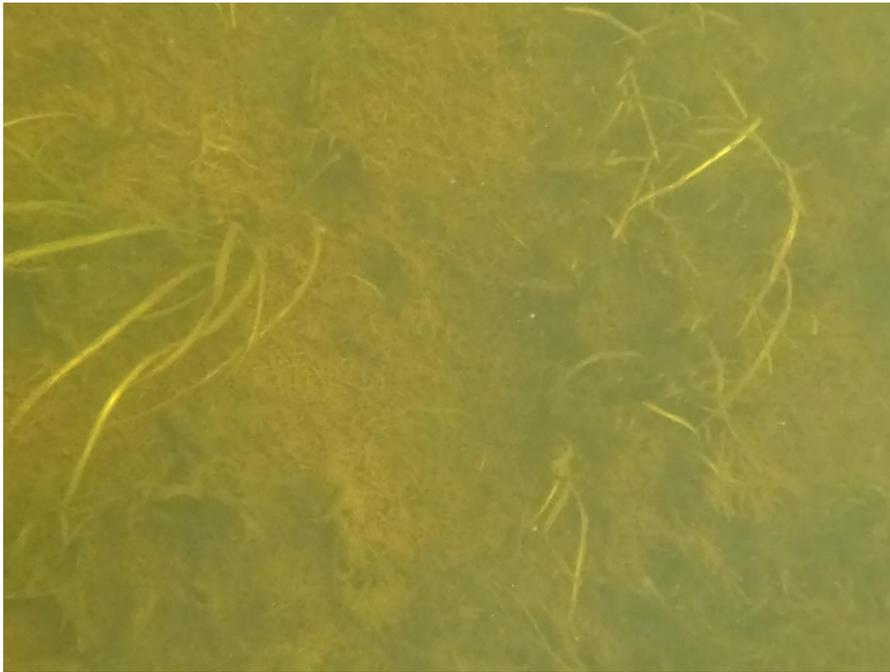
Figure 10 : Plants de vallisnérie d'Amérique au lac Quenouille en août 2024.

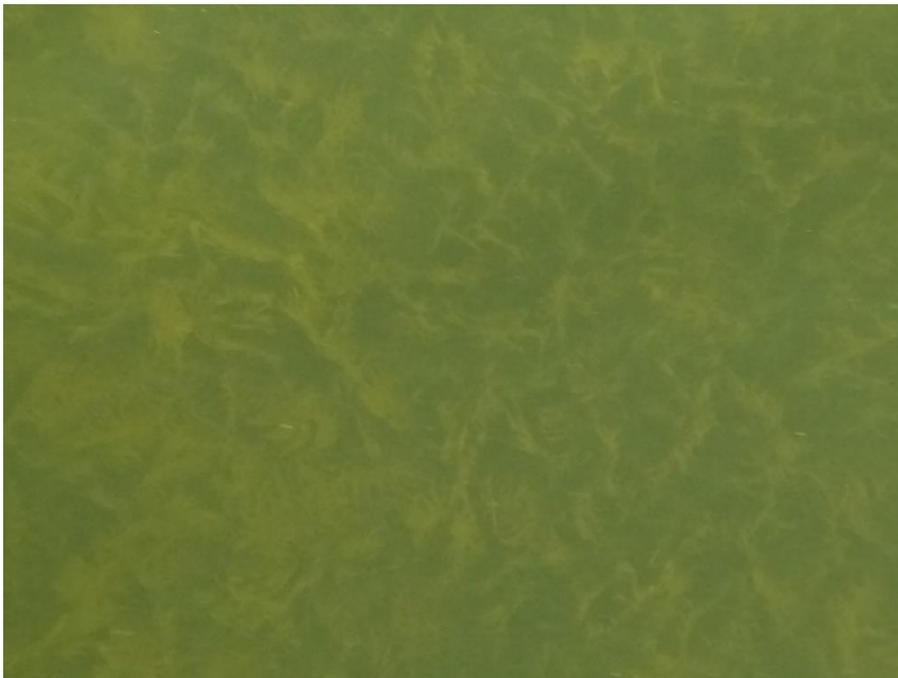
Figure 11: Plants de potamot de Robbins au lac Quenouille en août 2024.

L'herbier 113 s'étend sur une superficie de 871 113m² dans une zone du lac où la profondeur maximale est de 2 mètres (Tableau 4; Annexe 2). Cet herbier possède un pourcentage de recouvrement de 75% et est caractérisé par 90% de potamot de Robbins (Tableau 4). Une aussi grande densité est justifiée par la capacité de cette plante à former des tapis denses recouvrant le substrat du lac. En effet, cette espèce peut atteindre une densité maximale de 1 000 plants par mètre carré, et cela, à des profondeurs supérieures comparativement à un grand nombre d'espèces indigènes (Go Botany, 2024). Il en résulte donc, la plupart du temps, à des herbiers dominés par le potamot de Robbins.

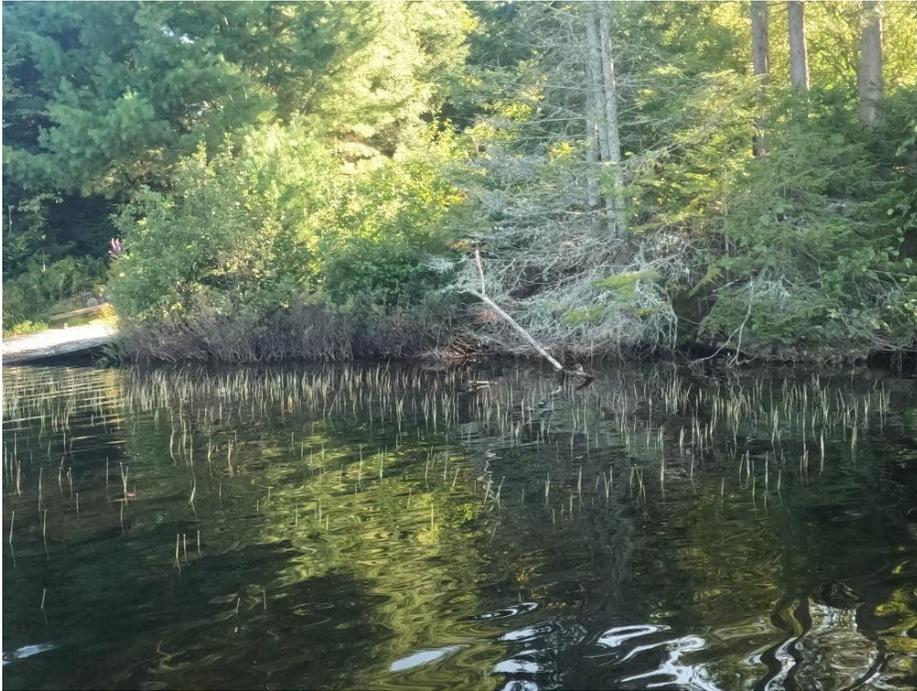
Figure 12: Herbier d'ériocaulon aquatique au lac Quenouille en août 2024.

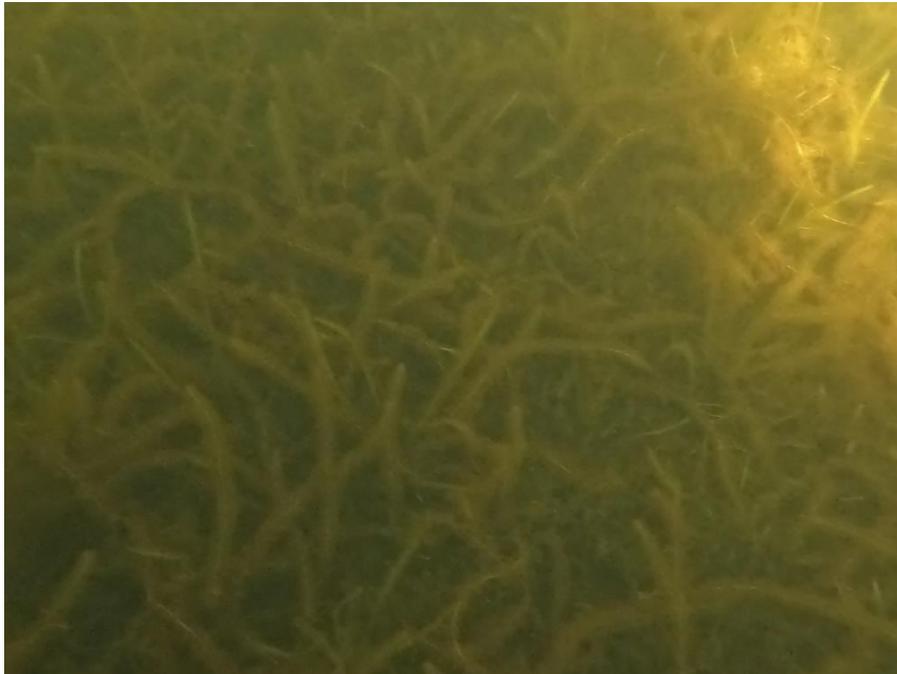
Figure 13: Plants de myriophylle indigène au lac Quenouille en août 2024.

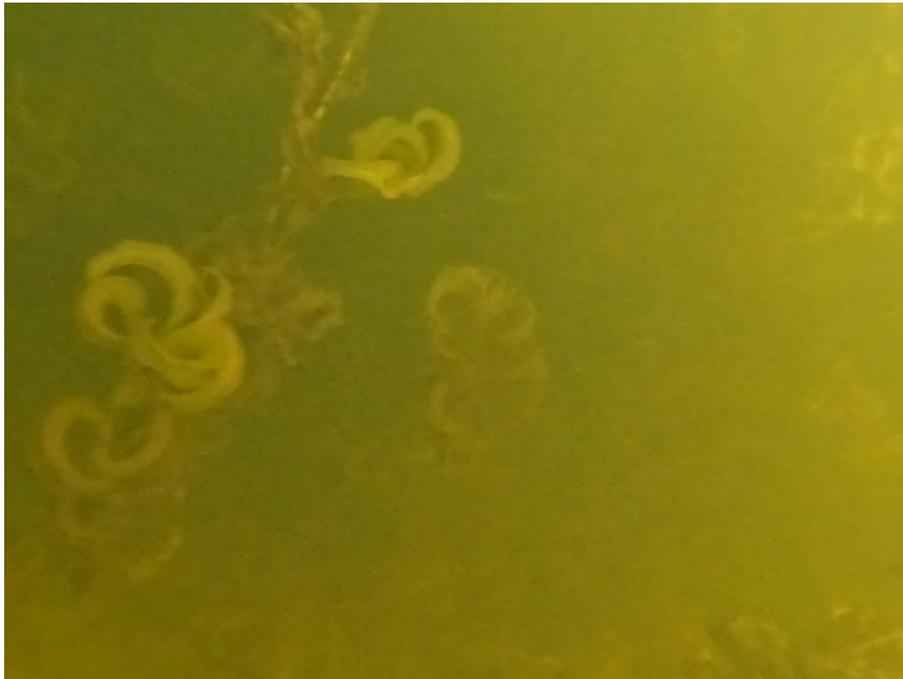
Figure 14 : : Plants de potamot à feuille submergée non linéaire au lac Quenouille en août 2024.

Un total de 19 espèces/groupes de plantes aquatiques a été observé (Tableau 1; Annexe 2). Ce chiffre élevé représente une excellente biodiversité du lac. La majorité des herbiers sont dominés par le MAE (24 herbiers; Figure 8) ou la brasénie de Schreber (24 herbiers; Figure 9). Le reste des herbiers sont dominés par la vallisnérie d'Amérique (21 herbiers; Figure 10) et le potamot de Robbins (12 herbiers; Figure 11). On retrouve également beaucoup d'ériocaulon aquatique (Figure 12) et de myriophylles indigènes (Figure 13). Sept autres espèces dominant ou codominent les herbiers, dont certaines espèces de potamot à feuille submergée non linéaire (Figure 14).

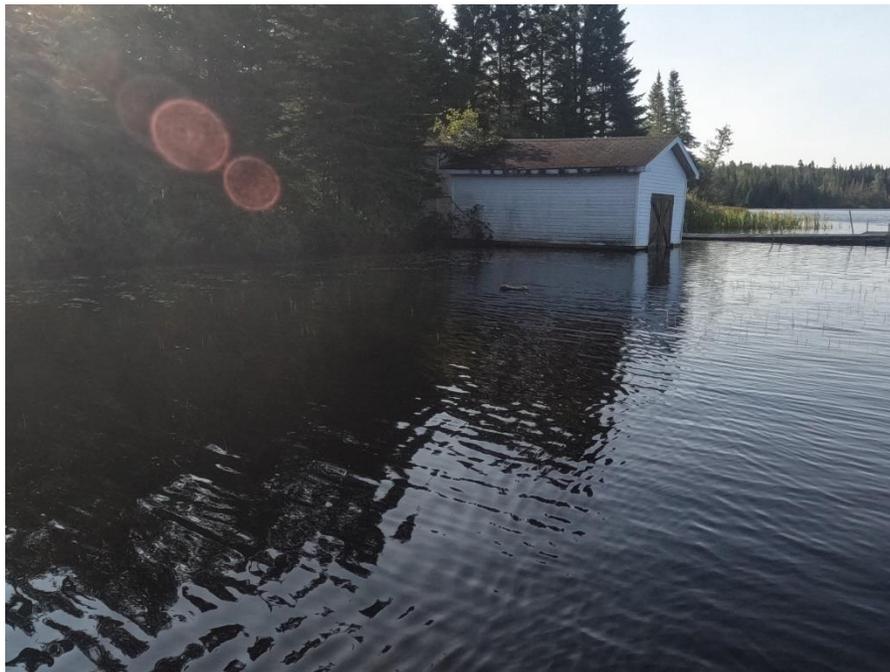
Figure 15: Herbier de myriophylle à épis (#64) occupant une superficie de 34 466 m² au lac Quenouille en août 2024.

Le MAE a été identifié dans 60 herbiers sur une superficie de 275 242 m², ce qui représente 3,2% de la superficie totale du lac Quenouille (Annexe 3). Aussi, 39 plants individuels isolés ont été observés. En considérant seulement les herbiers de classe (75-100 %), la superficie est de 51 924 m² et représente environ 0,6% du lac et 3,5% de tous les herbiers du lac. Parmi les nombreux herbiers de MAE, on retrouve certains herbiers qui occupent de très larges superficies. C'est le cas de l'herbier 64 (Figure 15), d'une densité de 75-100% de MAE, dont la superficie est de 34 466 m² et qui représente donc à lui seul 0,4% du lac. Plusieurs autres herbiers ayant une densité de 50% et plus occupent une très grande superficie. C'est le cas des herbiers 111 (16 780 m²), 112 (14 257 m²), 57 (12 424 m²), 59 (8 571 m²; Figure 16), 9 (7 270 m²) et 75 (6 880 m²).

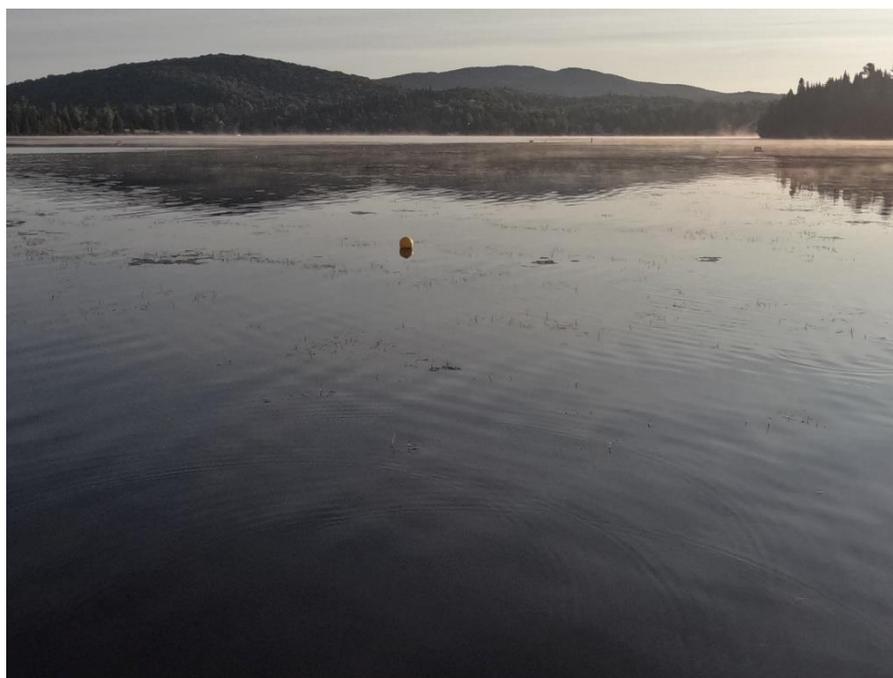
Figure 16: Herbiere de myriophylle à épis (#59) occupant une superficie de 8 571 m² au lac Quenouille en août 2024.

En général, on retrouve le MAE à des profondeurs variant entre 1 à 4 m, mais il peut pousser jusqu'à 10 m de profondeur dans un plan d'eau oligotrophe. C'est surtout la transparence de l'eau qui influence la profondeur à laquelle le myriophylle pousse. Au lac Quenouille, on retrouve le MAE jusqu'à des profondeurs variant entre 2 et 3 mètres (Figure 4). Dans certains cas, lorsque les tiges du MAE atteignent la surface, elles poursuivent leur croissance à la surface de l'eau pour former un tapis de plantes bien visibles (Figure 16).

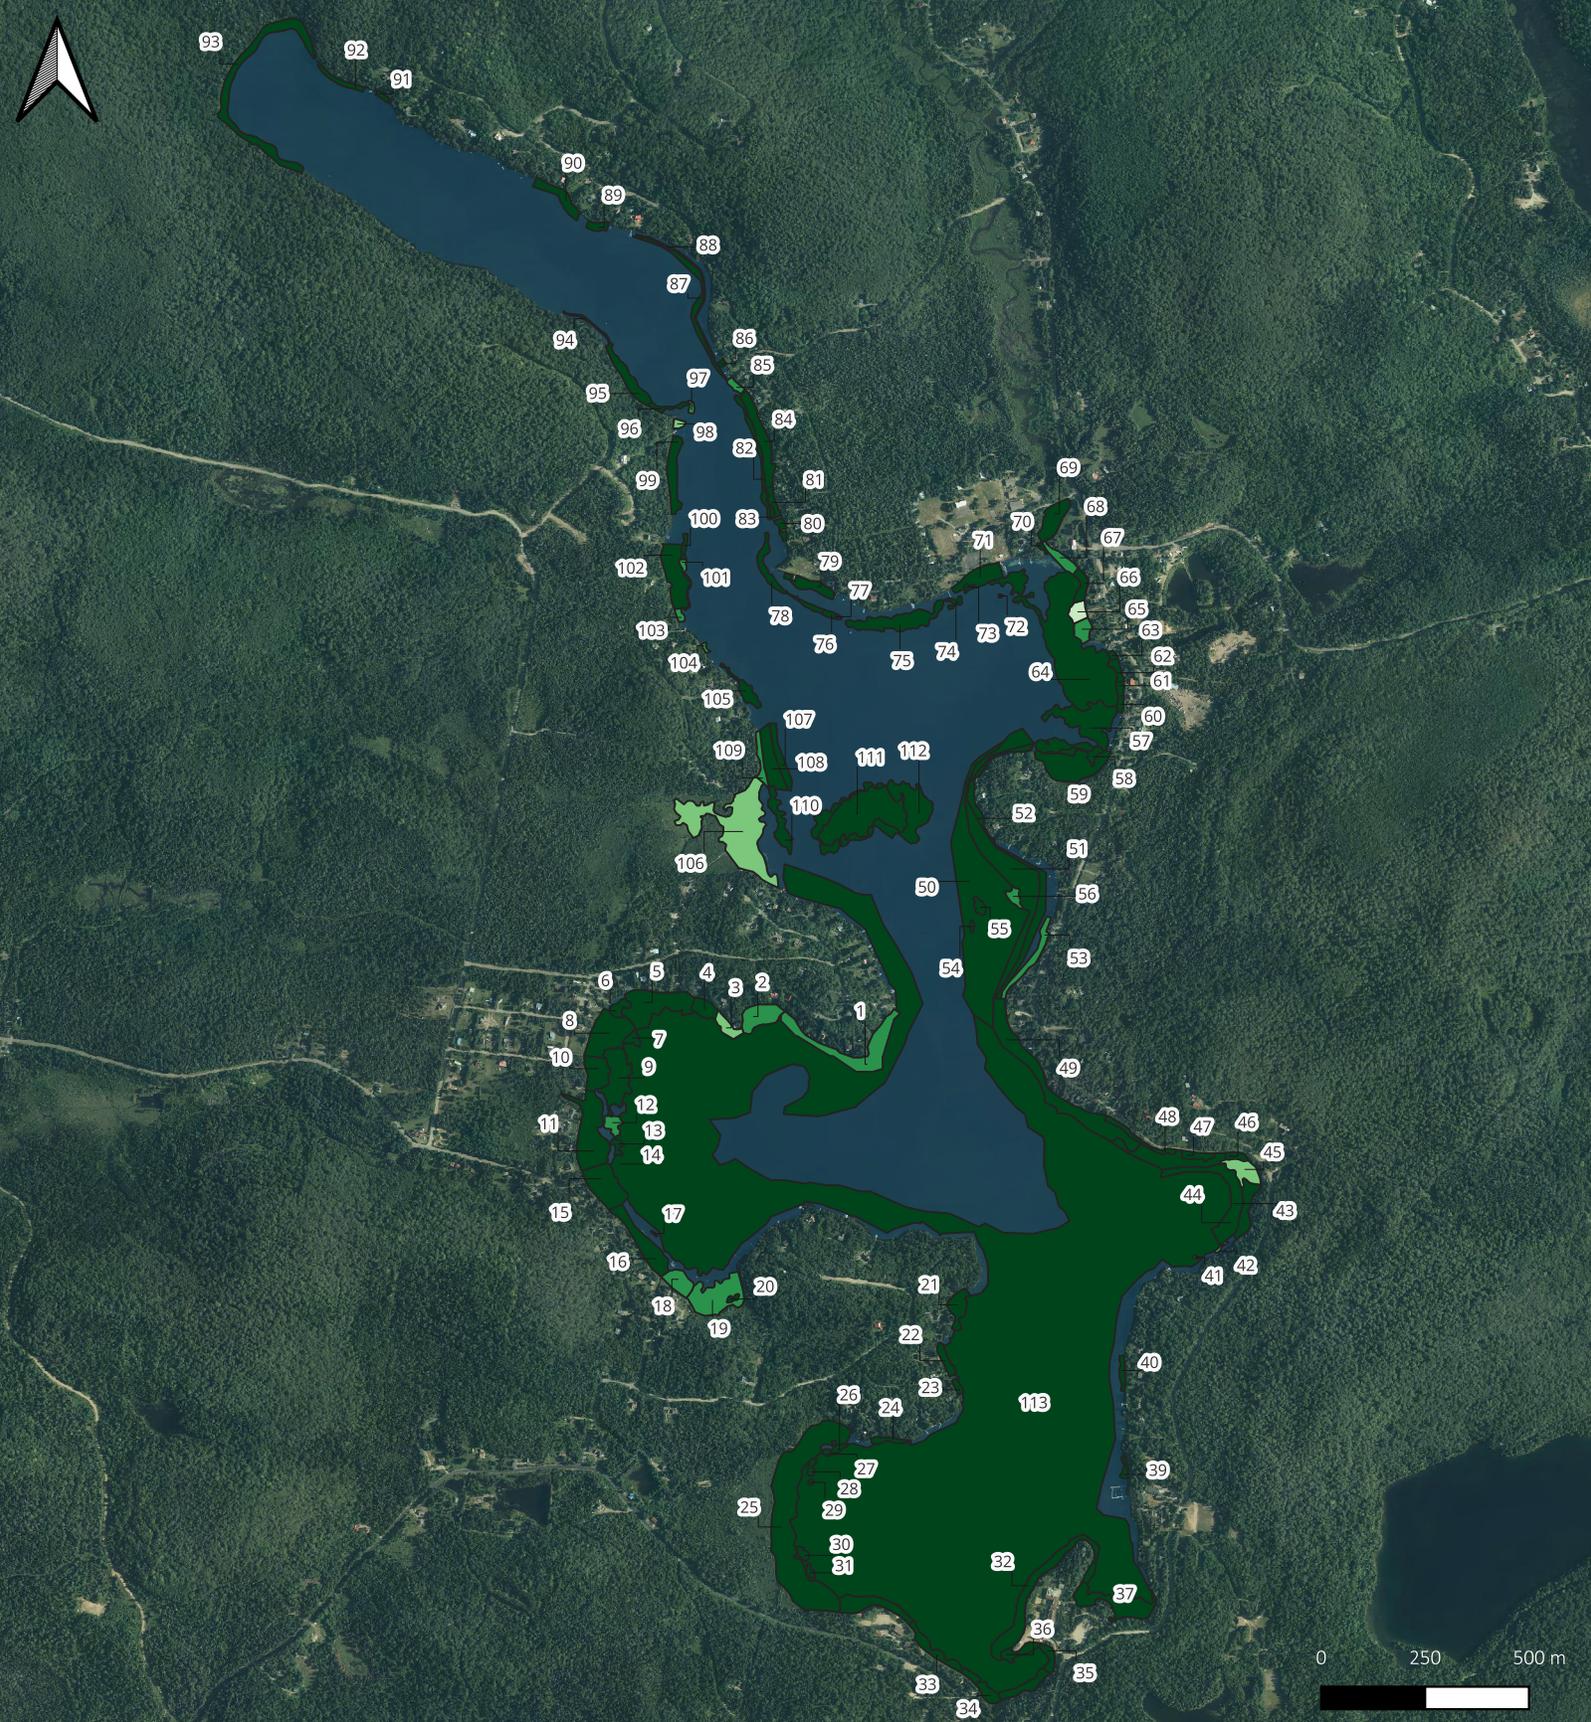
Annexe 1

Localisation des herbiers de plantes aquatiques selon le
pourcentage de recouvrement

Finalement, les herbiers du lac Quenouille sont très denses. En effet, la majorité des herbiers (94 % de la superficie totale des herbiers) possède un pourcentage de recouvrement égal ou supérieur à 75 % et seulement 2 % des herbiers possèdent un pourcentage de recouvrement égal ou inférieur à 40 % (Annexe 1).

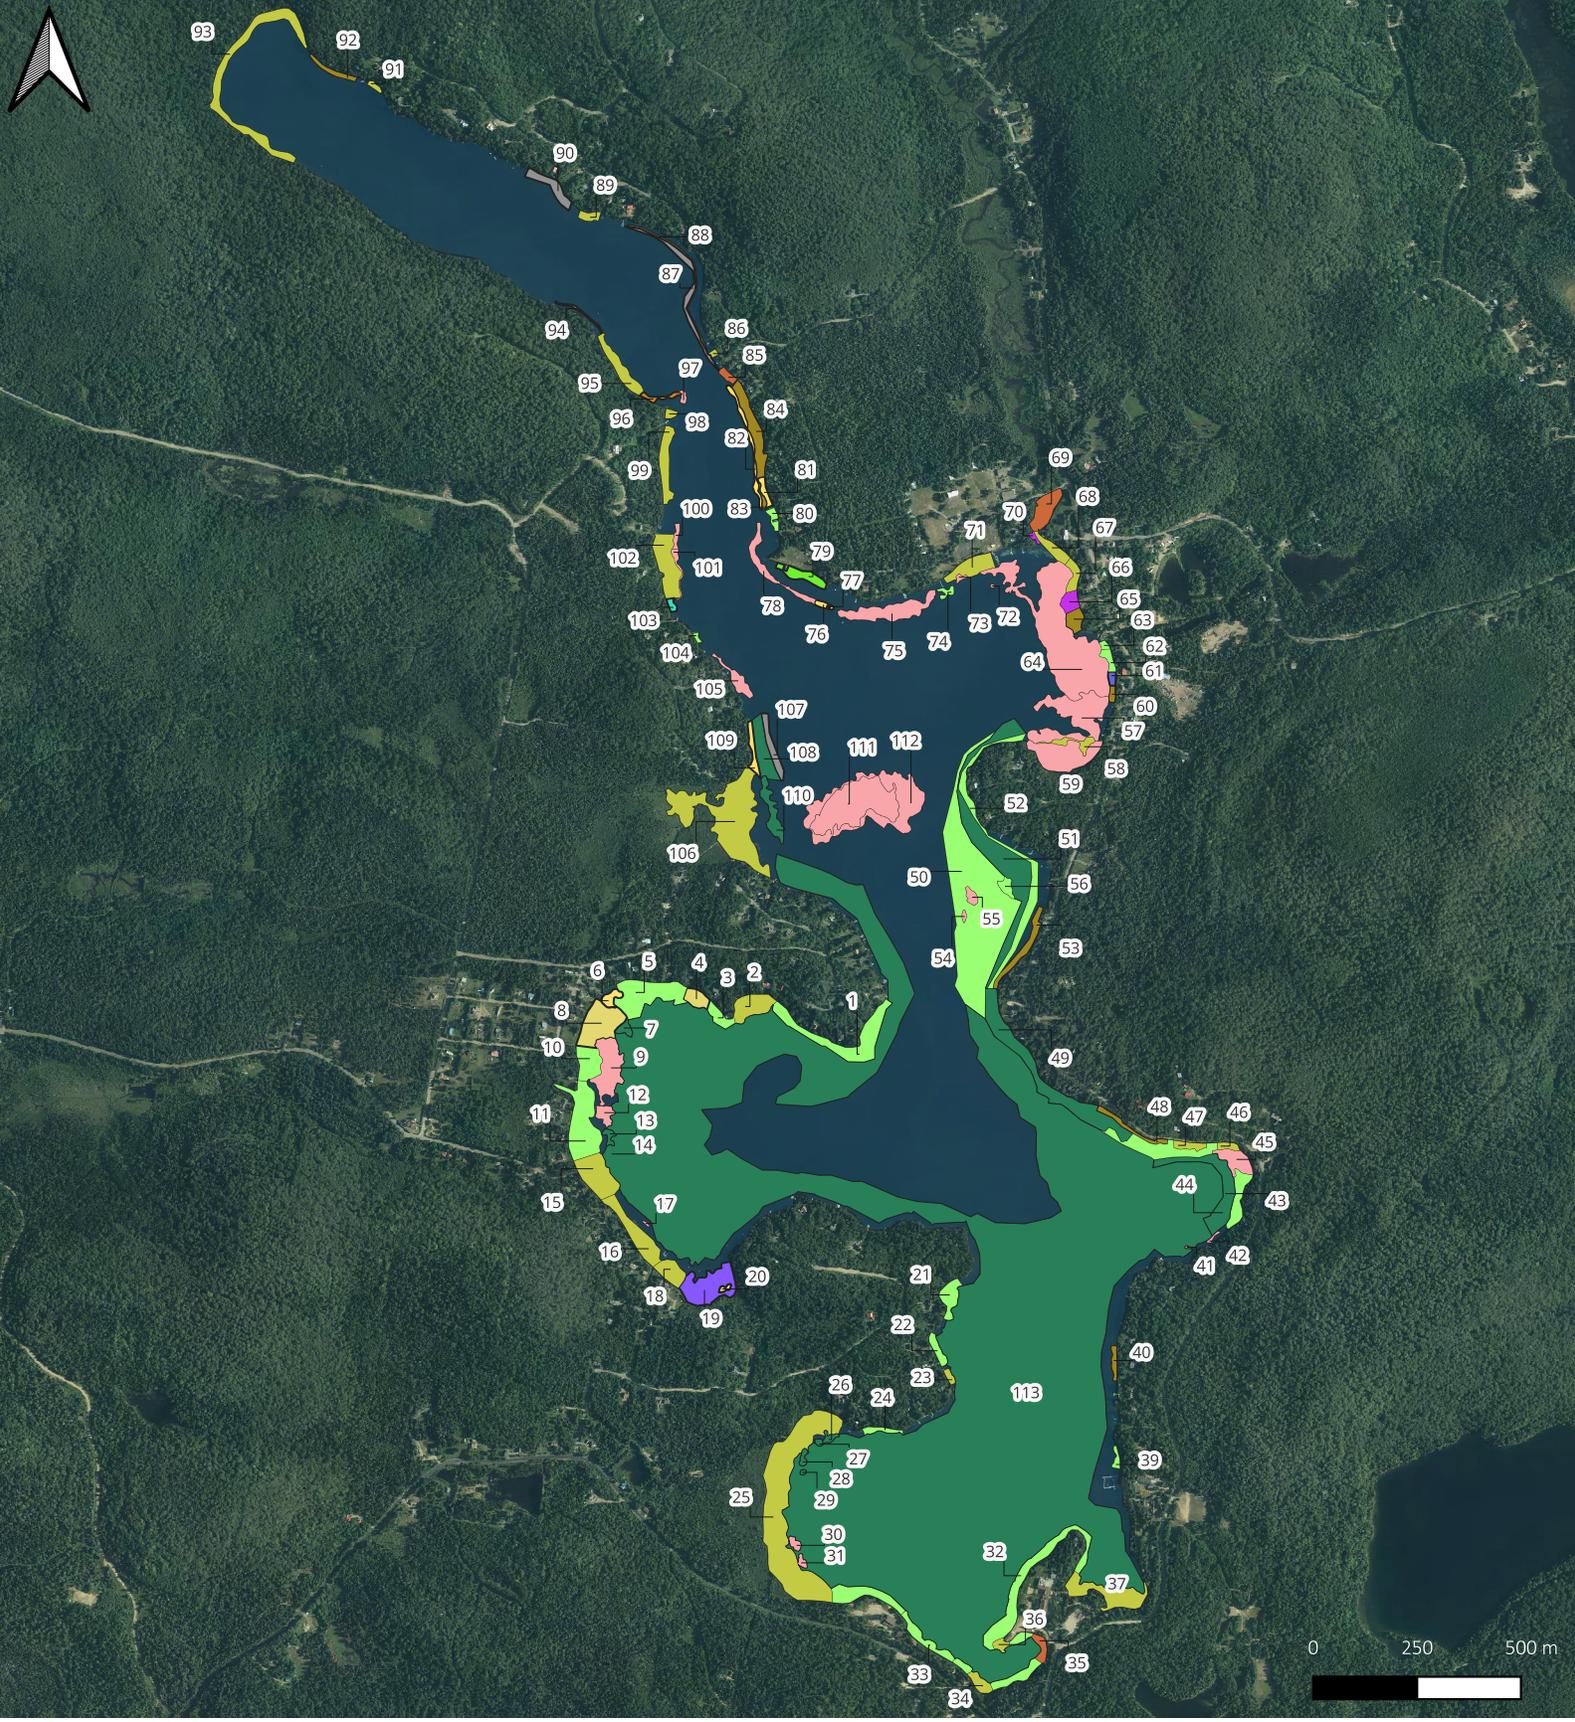
Annexe 2

Localisation des herbiers de plantes aquatiques selon
l'espèce dominante

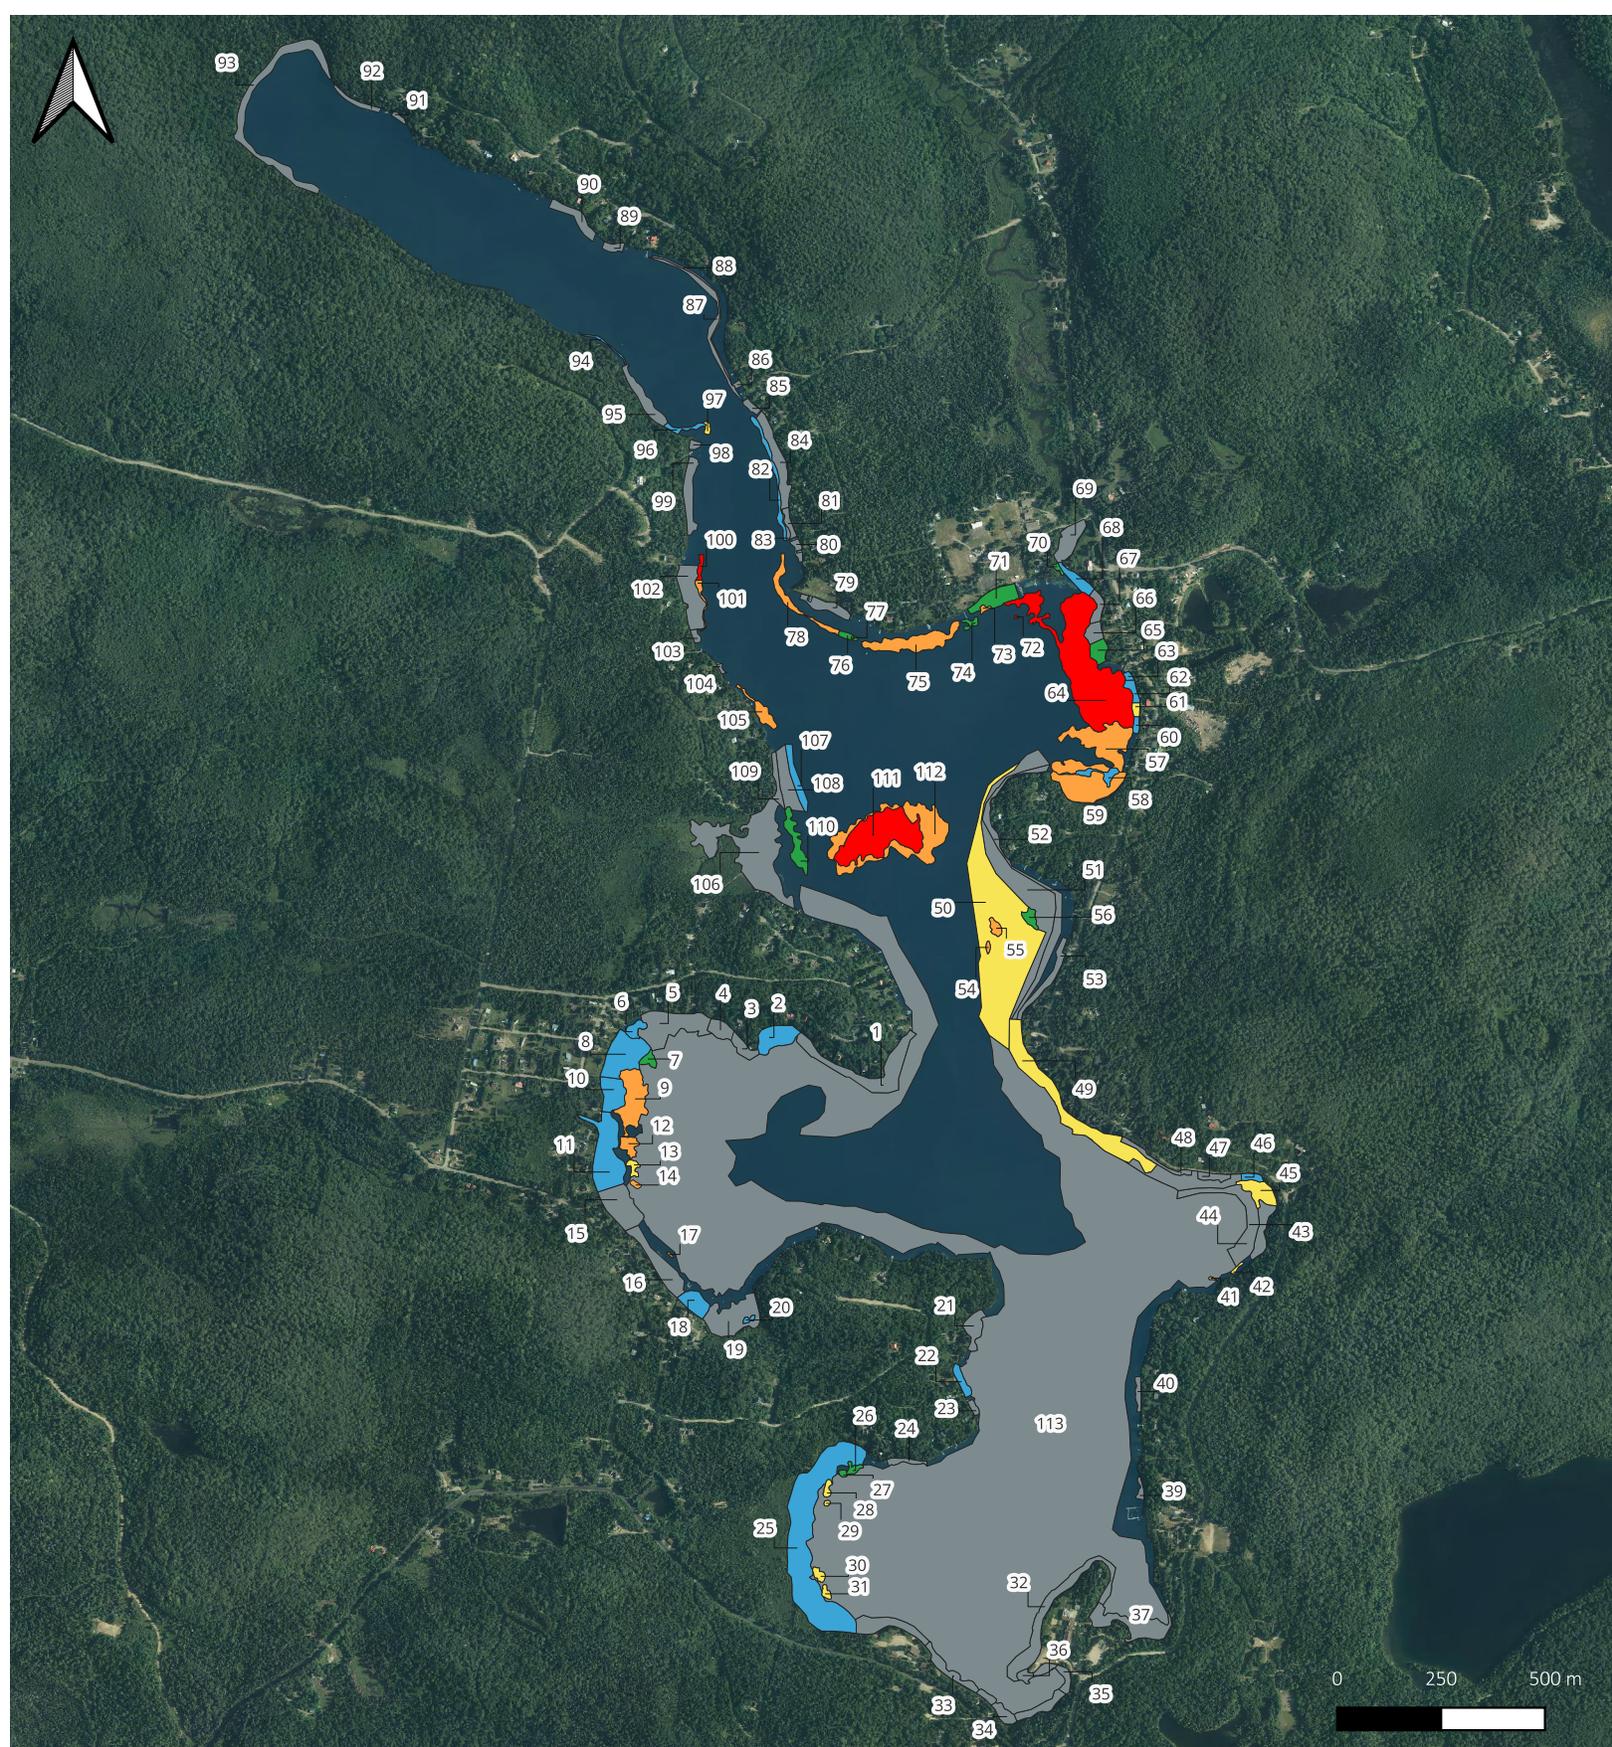
Annexe 3

Localisation des herbiers de myriophylle à épis

Les herbiers ayant une abondance de MAE de 0-10% sont les plus nombreux (19 herbiers). Ces herbiers peuvent représenter de grandes superficies sans être problématiques, puisqu'ils représentent souvent quelques plants isolés de MAE dans un herbier de plante aquatique indigène. Il est donc possible de considérer uniquement les herbiers de classe de densité supérieure (10 à 100 %) afin d'estimer une superficie à traiter d'environ 195 231 m².
